## **CÓDIGO 2.3.02**

### **UTILIZACIÓN DE MATERIALES COMPUESTOS EN ACTIVIDADES DE RECONSTRUCCIÓN**

El presente trabajo se enmarca dentro del conjunto de acciones y pautas previstas para la realización de un estudio previo de viabilidad técnica para la redacción del proyecto de reconstrucción de la Isla Horadada de la bahía de Santander, España. La Isla de la Horadada es una formación rocosa, de aproximadamente 70 m<sup>2</sup>, en el centro de la bahía de Santander y por ello expuesta a las inclemencias del tiempo, de las mareas y de los temporales. La formación presentaba hasta el año 2005 una curiosa estructura geométrica natural en forma de arco. La parte superior de la estructura colapsó con motivo de un temporal invernal. Como consecuencia de que la historia de la ciudad de Santander se encuentra estrechamente arraigada a la estructura objeto de estudio, se impulsó, por parte del Ayuntamiento de la ciudad, una serie de actuaciones cuyo objetivo fue estudiar la viabilidad técnica de la reconstrucción del arco de la isla. El carácter multidisciplinar de este tipo de actuaciones hace necesaria una distribución racional de las tareas a realizar. Dentro de este marco general, y e

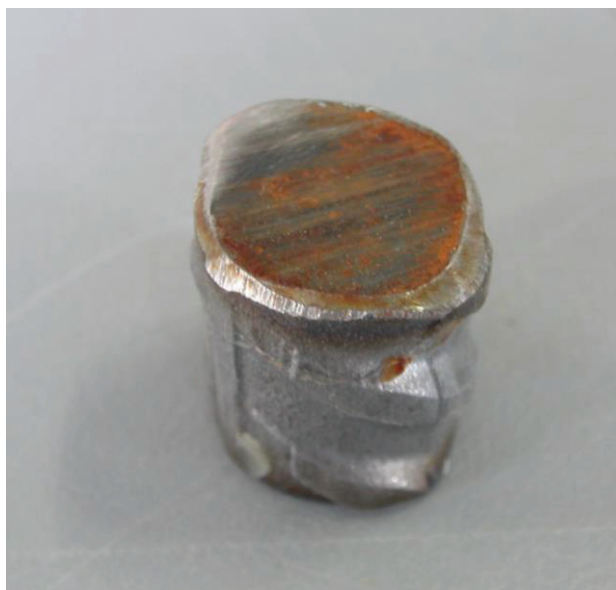
La figura 3 muestra un probeta de AC que fue parcialmente embebida en resina de AP. Puede observarse que la corrosión es superficial y localizada. Los mismos resultados se observaron en la muestra de AC parcialmente embebida en el mortero APT. Los mismos efectos se observan en la muestra parcialmente embebida AC- K50, Figura 4, y parcialmente embebida AC - K150, la Figura. 5. La Figura 6 muestra una probeta de AC totalmente embebida en resina AP. En este caso no se observó ningún tipo de corrosión gracias al efecto de protección proporcionado por la resina AP incluso cuando el revestimiento fue de unos pocos milímetros de espesor.

Figura 3. Muestra AC-AP parcialmente embebida.

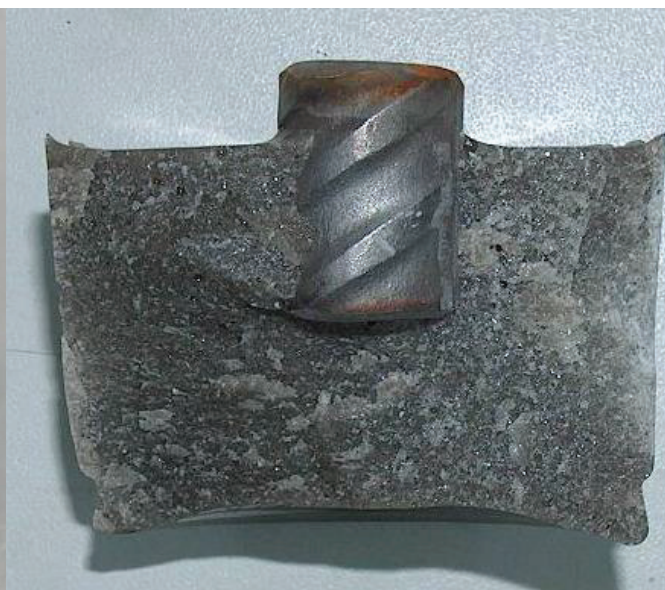
Figura 4. Muestra AC-APT parcialmente embebida.

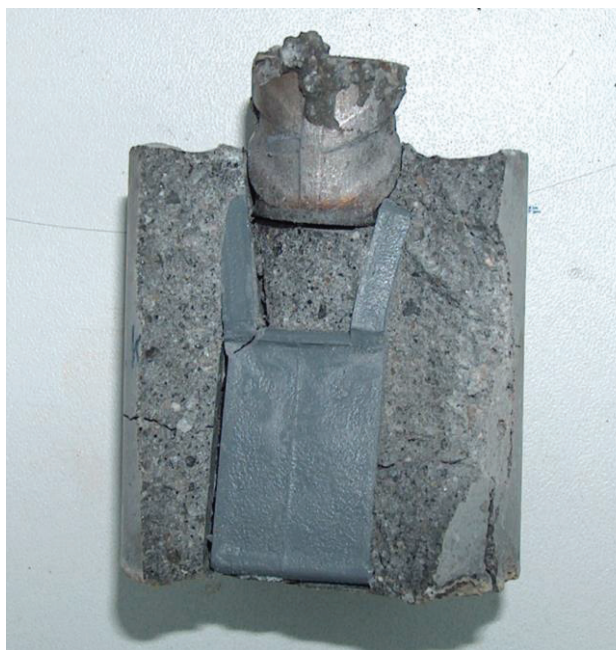
Figura 5. Muestra AC-K50 parcialmente embebida.

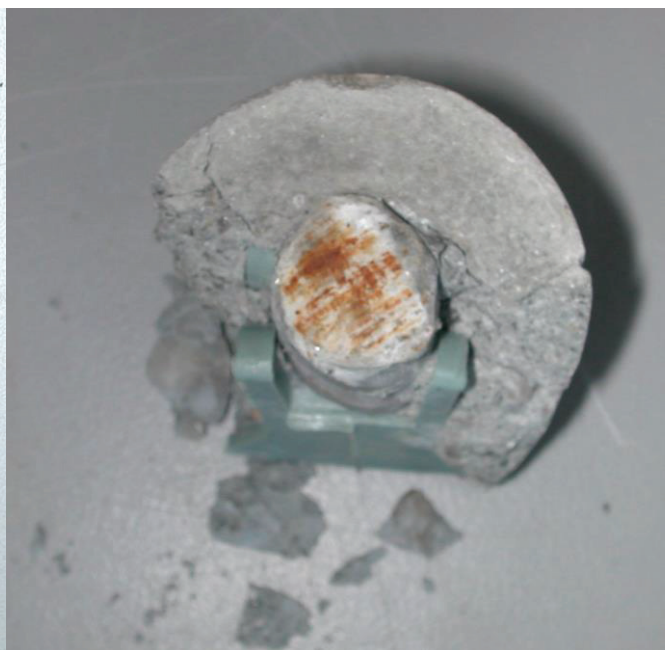
Figura 6. Muestra AC-K150 parcialmente embebida.
